4308 *Resolución de 3 de marzo de 2021, de la Comisión Insular de Patrimonio Histórico de Mallorca, referente a la incoación del expediente de modificación de la declaración como bien de interés cultural, con la categoría de monumento, del Convento de Nuestra Señora de la Soledad, del municipio de Santa María del Camí.*

Informe técnico de fecha 19 de octubre de 2020

Anexo fotográfico (visita efectuada el día 4 de septiembre de 2020)

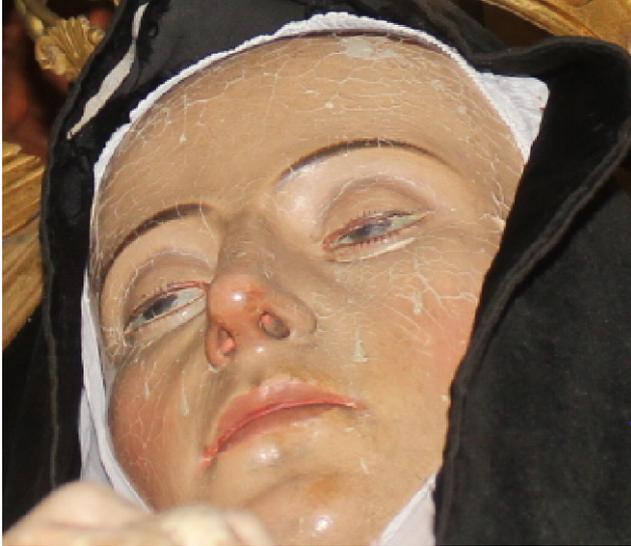
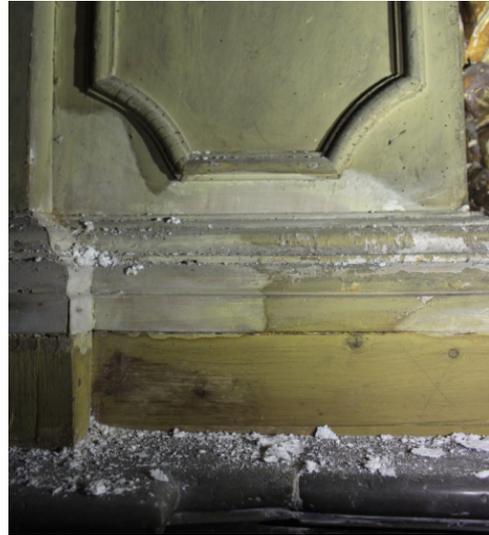
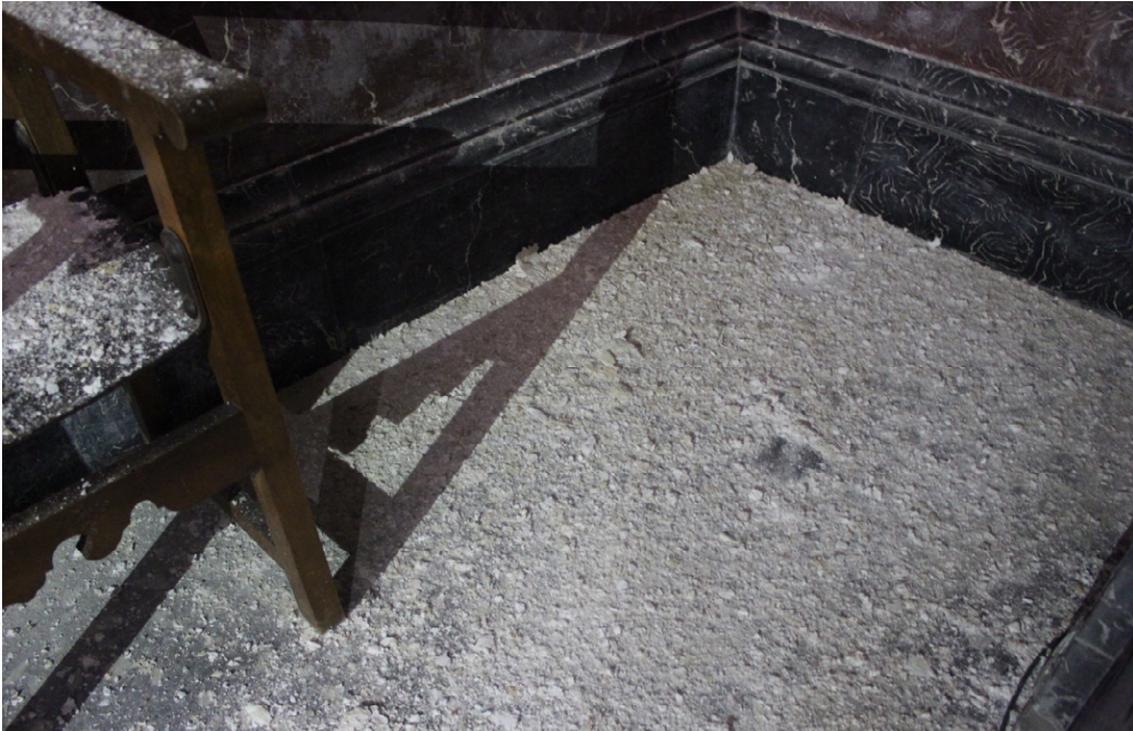
En cuanto a los bienes muebles, aunque la visita se realizó con falta de luz natural, se observa que las patologías han aumentado: la aparición de eflorescencias en la bóveda del altar, paredes, grietas, manchas de humedad en las paredes interiores y las bóvedas de las capillas laterales, afectan directamente a los bienes patrimoniales. En el retablo, observamos el levantamiento generalizado del soporte y la policromía, así como una gran cantidad de polvo y suciedad que podría poner en peligro la conservación del todo en el futuro. Destacamos especialmente el grave estado de conservación de la estatua de la Virgen María, con problemas de estabilidad del soporte y capas de policromía, siendo muy notable en la carne de la cara, con zonas con peligro de desprendimiento. Las condiciones ambientales extremas y la falta de mantenimiento han favorecido la degradación de la imagen. En el anexo fotográfico se pueden ver en detalle las patologías.

Alteraciones detectadas en el retablo mayor

Por ello, insiste en la necesidad de llevar a cabo una intervención urgente de conservación-restauración tanto del inmueble como del conjunto de bienes muebles que lo componen, con el fin de detener el deterioro y garantizar su conservación, tal y como establece el artículo 22 de la Ley 12/1998.
