- 5793** *Resolución de 8 de abril de 2016, de la Dirección General de Patrimonio Cultural, de la Consejería de Cultura, Educación y Ordenación Universitaria, por la que se incoa expediente para la declaración de bien de interés cultural con la categoría de monumento, del Pazo de Quintáns o Pazo del Casal, en la parroquia de Noalla del Ayuntamiento de Sanxenxo (Pontevedra).*

ANEXO I

Descripción del bien

1. Denominaciones: Pazo de Quintáns o Pazo do Casal.
2. Descripción.

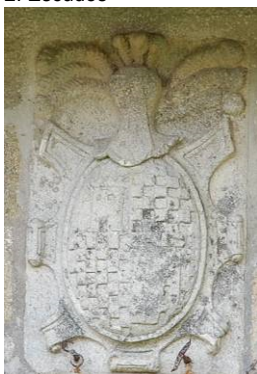
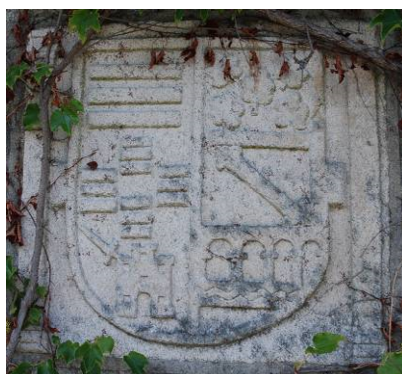
2. Escudos

b.1 Escudos: En las fachadas sur y este presentan dos escudos nobiliarios. La labra heráldica más antigua del pazo es la que lleva las armas de Paadín y Valladares, hoy situada tras la balconada de la fachada corta que mira al sudoeste. Esta combinación de armas coincide, además, con el escusón central del escudo conservado en la casa pontevedresa de la Pedreira, actual pazo de Mugartegui, construido con posterioridad por otro descendiente de los Paadín, ya en el siglo XVIII. Otro escudo en la solana sur, de mediados del siglo XVIII, con seis partes iguales: 1.º Tres fajas de los Parga; 2.º Cinco hojas de higuera en aspa; 3.º Ajedrezado de cuatro piezas de oro y cuatro de gules; 4.º Banda en diagonal engolada por cabezas de dragones, de los Andrade o Freire de Andrade; 5.º torre de piedra, aclarada con una espada a su diestra y puesta en banda, de los Paadín; 6.º Puente sobre un río, sin castillo, variante de los Ponte o Aponte.

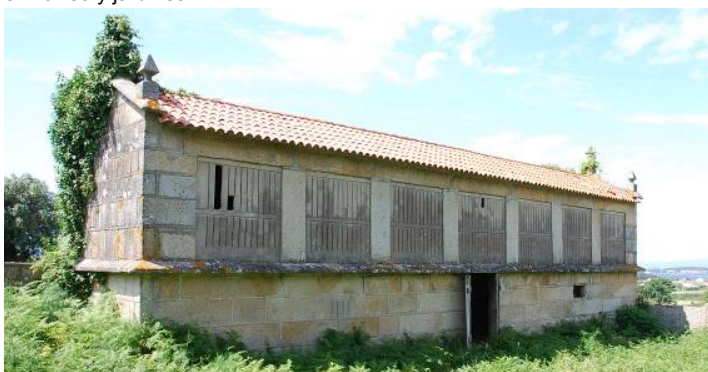
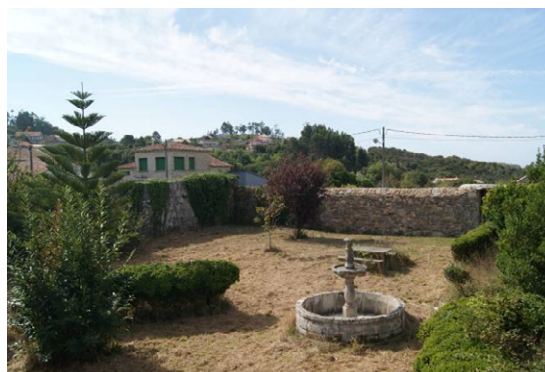
3. Hórreo y jardines

b.3 Hórreo: El hórreo de cantería (datado a inicios del siglo XX), que cierra el predio por el norte, tiene una longitud superior a los 16 metros, divididos en 7 vanos. Tiene dos plantas con el acceso por la baja, comunicadas por el interior y ventilada la segunda a través de entablados de madera.

b.5 Jardines: Las construcciones se rodean de jardines y patios, con árboles ornamentales y frutales, así como setos de boj. El jardín principal conserva parte del trazado original, coronado por una trabajada fuente ornamental y especies de interés.

El jardín actual muestra los restos de una composición de césped y flores con restos de tres cuarterones flanqueados por boj para dejar caminos de paseo intermedios. El plan de este trazado debía consistir en crear una composición simétrica y radial, repartida en una serie de compartimentos o cuarterones que rodearían la fuente. El tipo de diseño y las especies que se conservan apuntan a un trazado de jardín establecido a comienzos del siglo XX. En algún momento, a partir de mediados del XX, se encargó la mesa de granito con bancos del mismo material que se sitúa a un lado de la fuente. También un pedestal de granito sin la estatua, o elemento que debía finalizarlo. Estos elementos se insertaron en el jardín cuando ya probablemente se perdiera parte del trazado de cuarterones de la composición de césped original, sobre todo en el caso de la mesa con bancos. Los árboles frutales plantados en la segunda mitad del siglo XX confirman esta eliminación del trazado de jardín ornamental para potenciar la caracterización del espacio como huerta. En el centro geométrico del predio aparece la estructura metálica de un espacio de cenar que las fotos históricas descubren como cruce de paseos axiales.
