**17657** *Resolución de 28 de septiembre de 2021, del Consejo Insular de Mallorca (Illes Balears), referente a la incoación del expediente de modificación del expediente de declaración como bien de interés cultural, con categoría de monumento, de la Torre de Albercutx, en el término municipal de Pollença.*

Delimitación de la Torre de Albercutx -Pollença-

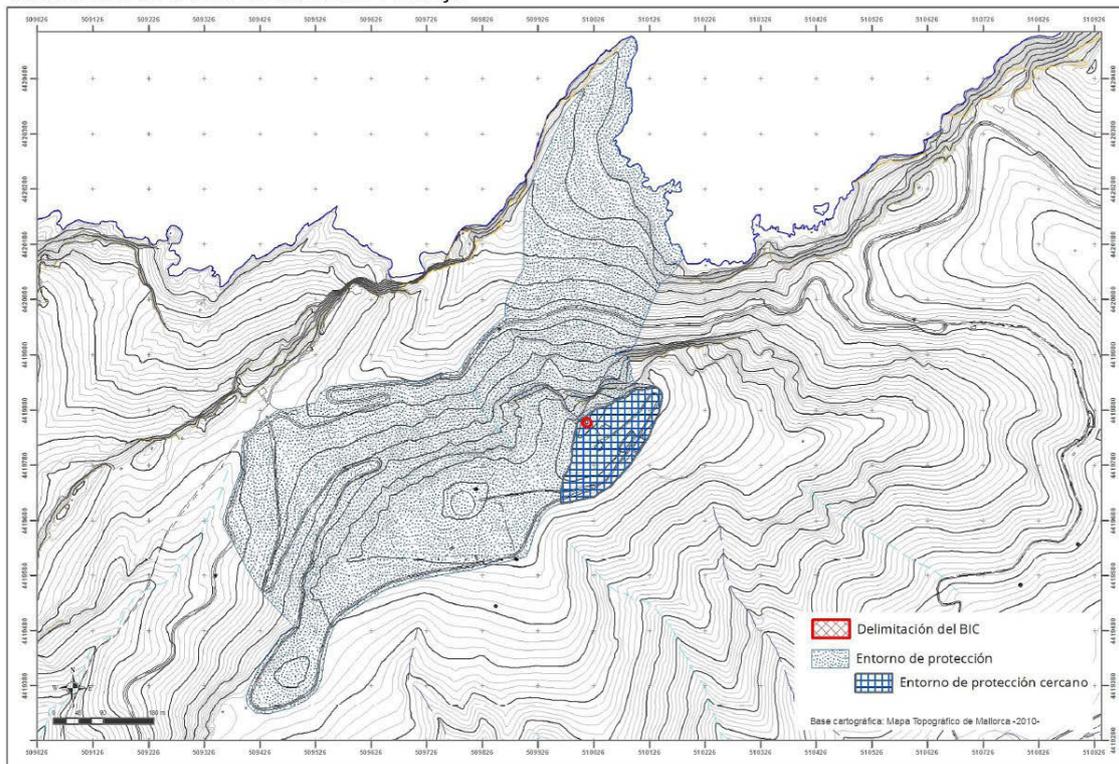
### Planimetría

El ámbito definido como entorno de protección, que aparece representado gráficamente en la documentación planimétrica adjunta, incluye una porción del territorio que permita una correcta percepción de la torre y desde la torre, en tanto que el elemento quede integrado en el territorio donde ubica y para prevenir una mayor degradación de la relación existente entre el elemento y su medio físico.
