**13278** *Resolución de 20 de julio de 2022, del Consejo Insular de Mallorca (Illes Balears), referente a la delimitación de la Torre de Albercutx y de su entorno de protección, en el término municipal de Pollença.*

Delimitación de la Torre de Albercutx -Pollença-

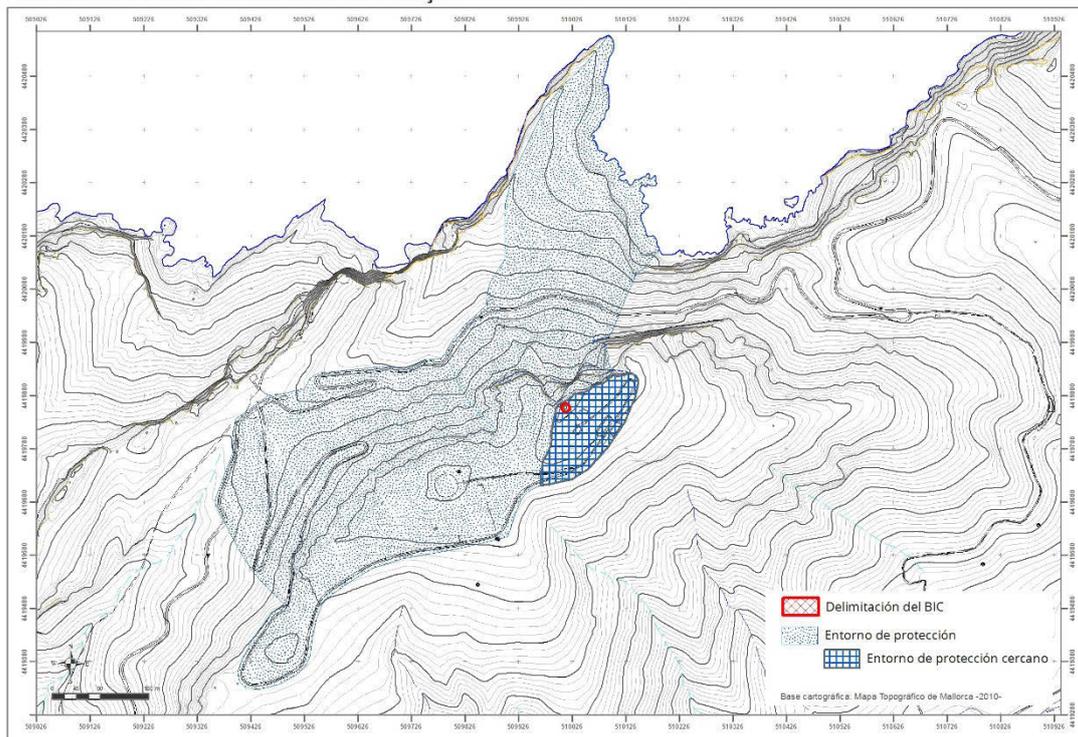
El ámbito definido como entorno de protección, que aparece representado gráficamente en la documentación planimétrica adjunta, incluye una porción del territorio que permita una correcta percepción de la torre y desde la torre, en tanto que el elemento quede integrado en el territorio donde se ubica y para prevenir una mayor degradación de la relación existente entre el elemento y su medio físico.
