22675 *Resolución de 28 de noviembre de 2022, de la Dirección General de Patrimonio Cultural y Memoria Histórica, de la Consejería de Universidades, Igualdad, Cultura y Deportes, de incoación de procedimiento para la declaración de la Torre del Reloj, en el término municipal de Limpias, como bien de interés local, con la categoría de monumento.*

ANEXO

Descripción del Bien inmueble objeto de catalogación

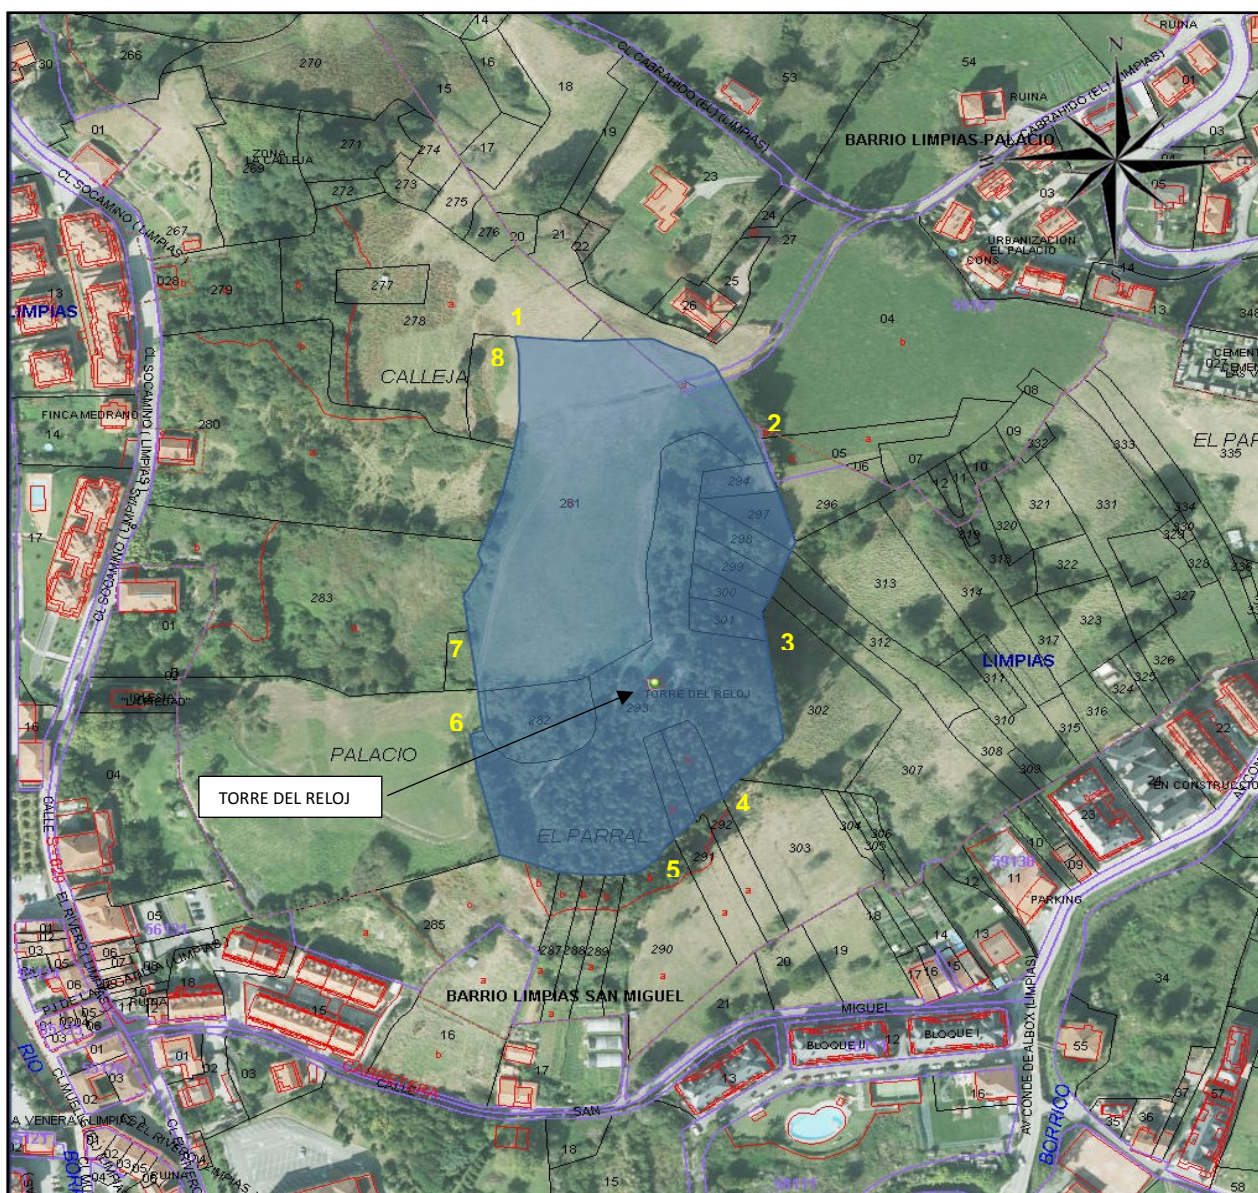
GOBIERNO de CANTABRIA CONSEJERÍA DE UNIVERSIDADES, IGUALDAD, CULTURA Y DEPORTE Dirección General de Patrimonio Cultural y Memoria Histórica	Servicio de Patrimonio Cultural
	PROCEDIMIENTO DE DECLARACIÓN BIEN DE INTERÉS LOCAL
	TORRE DEL RELOJ. LIMPIAS
	PLANO CATASTRAL

El entorno de protección comprende el espacio situado en el interior del perímetro delimitado por la línea que discurre entre los siguientes puntos:

- 1-2 Parte del extremo norte de la parcela 281, en sentido de las agujas del reloj.
- 2-3 Límite este de las parcelas 294, 297, 298, 299, 300, 301.
- 3-4 Límite este de la parcela 293, finca en la que se ubica la Torre del Reloj.
- 4-5 Línea atravesando las parcelas 291 y 292.
- 5-6 Límite sur y oeste de la parcela 293, finca en la que se ubica la Torre del Reloj.
- 6-7 Límite oeste de la parcela 282.
- 7-8 Límite oeste de la parcela 281.

Relación de parcelas catastrales afectadas por el entorno de protección

Referencia Catastral	Polígono	Parcela
Parcialmente 39038A004002810001OU.	4	281
39038A004002820000IG.	4	282
Parcialmente 39038A004002910000IM.	4	291
Parcialmente 39038A004002920000IO.	4	292
39038A004002930000IK.	4	293
39038A004002940000IR.	4	294
39038A004002970000II.	4	297
39038A004002980000IJ.	4	298
39038A004002990000IE.	4	299
39038A004003000000IE.	4	300
39038A004003010000IS.	4	301

El entorno descrito se corresponde con los planos adjuntos.

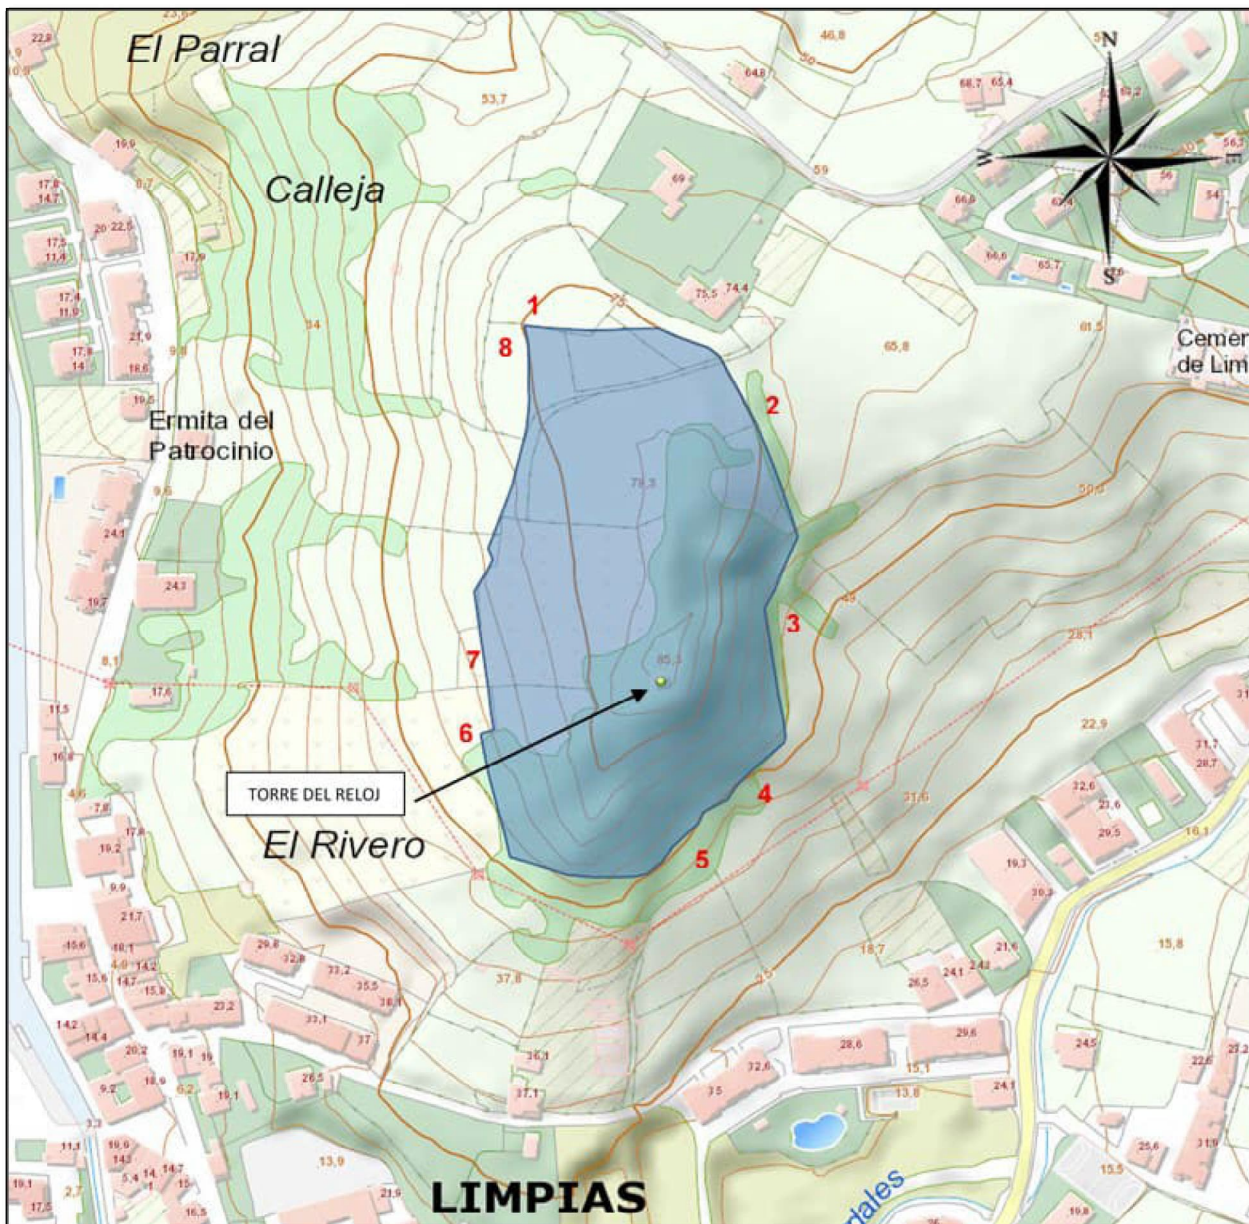
<p>GOBIERNO de CANTABRIA</p> <p>CONSEJERÍA DE UNIVERSIDADES, IGUALDAD, CULTURA Y DEPORTE</p> <p>Dirección General de Patrimonio Cultural y Memoria Histórica</p>	Servicio de Patrimonio Cultural
	PROCEDIMIENTO DE DECLARACIÓN BIEN DE INTERÉS LOCAL
	TORRE DEL RELOJ. LIMPIAS
	PLANO CON CURVAS DE NIVEL

La delimitación del entorno de protección de la Torre del Reloj se realiza siguiendo la orografía del terreno en que se enclava, valorando su ubicación en un alto y la visión que de este se tiene desde gran parte del entorno circundante. Para definir más claramente el área protegida, los límites siguen las cotas de nivel del terreno, ajustándolas al parcelario catastral, debido a la pendiente que presenta el lugar.

Coordenadas de los puntos de delimitación, Datum ETRS89, Huso UTM 29

Puntos	X	y
Punto n.º 1	465.644,744	4.801.396,861
Punto n.º 2	465.753,091	4.801.336,800
Punto n.º 3	465.752,429	4.801.251,869
Punto n.º 4	465.733,776	4.801.176,992
Punto n.º 5	465.712,742	4.801.157,016
Punto n.º 6	465.625,958	4.801.207,419
Punto n.º 7	465.625,164	4.801.256,764
Punto n.º 8	465.644,744	4.801.396,861

Este entorno viene justificado por la ubicación de la Torre del Reloj en el alto de una colina, desde donde hay unas espectaculares vistas sobre la ría del Asón, parte del municipio de Limpias y las poblaciones cercanas de La Agustina, Carasa, Colindres o Treto. El entorno que se delimita tiene en cuenta la posición dominante de la Torre sobre el territorio y tiene por objeto proteger los aspectos visuales que permiten su contemplación y la interpretación del bien que se declara de Interés Local.
