**2898** *Decreto 102/2020, de 9 de diciembre, por el que se declara bien de interés cultural, con la categoría de monumento, la Iglesia parroquial Nuestra Señora de la Asunción y su entorno de protección en Navarrete.*

#### **E) Plano de delimitación del bien y del entorno afectado**

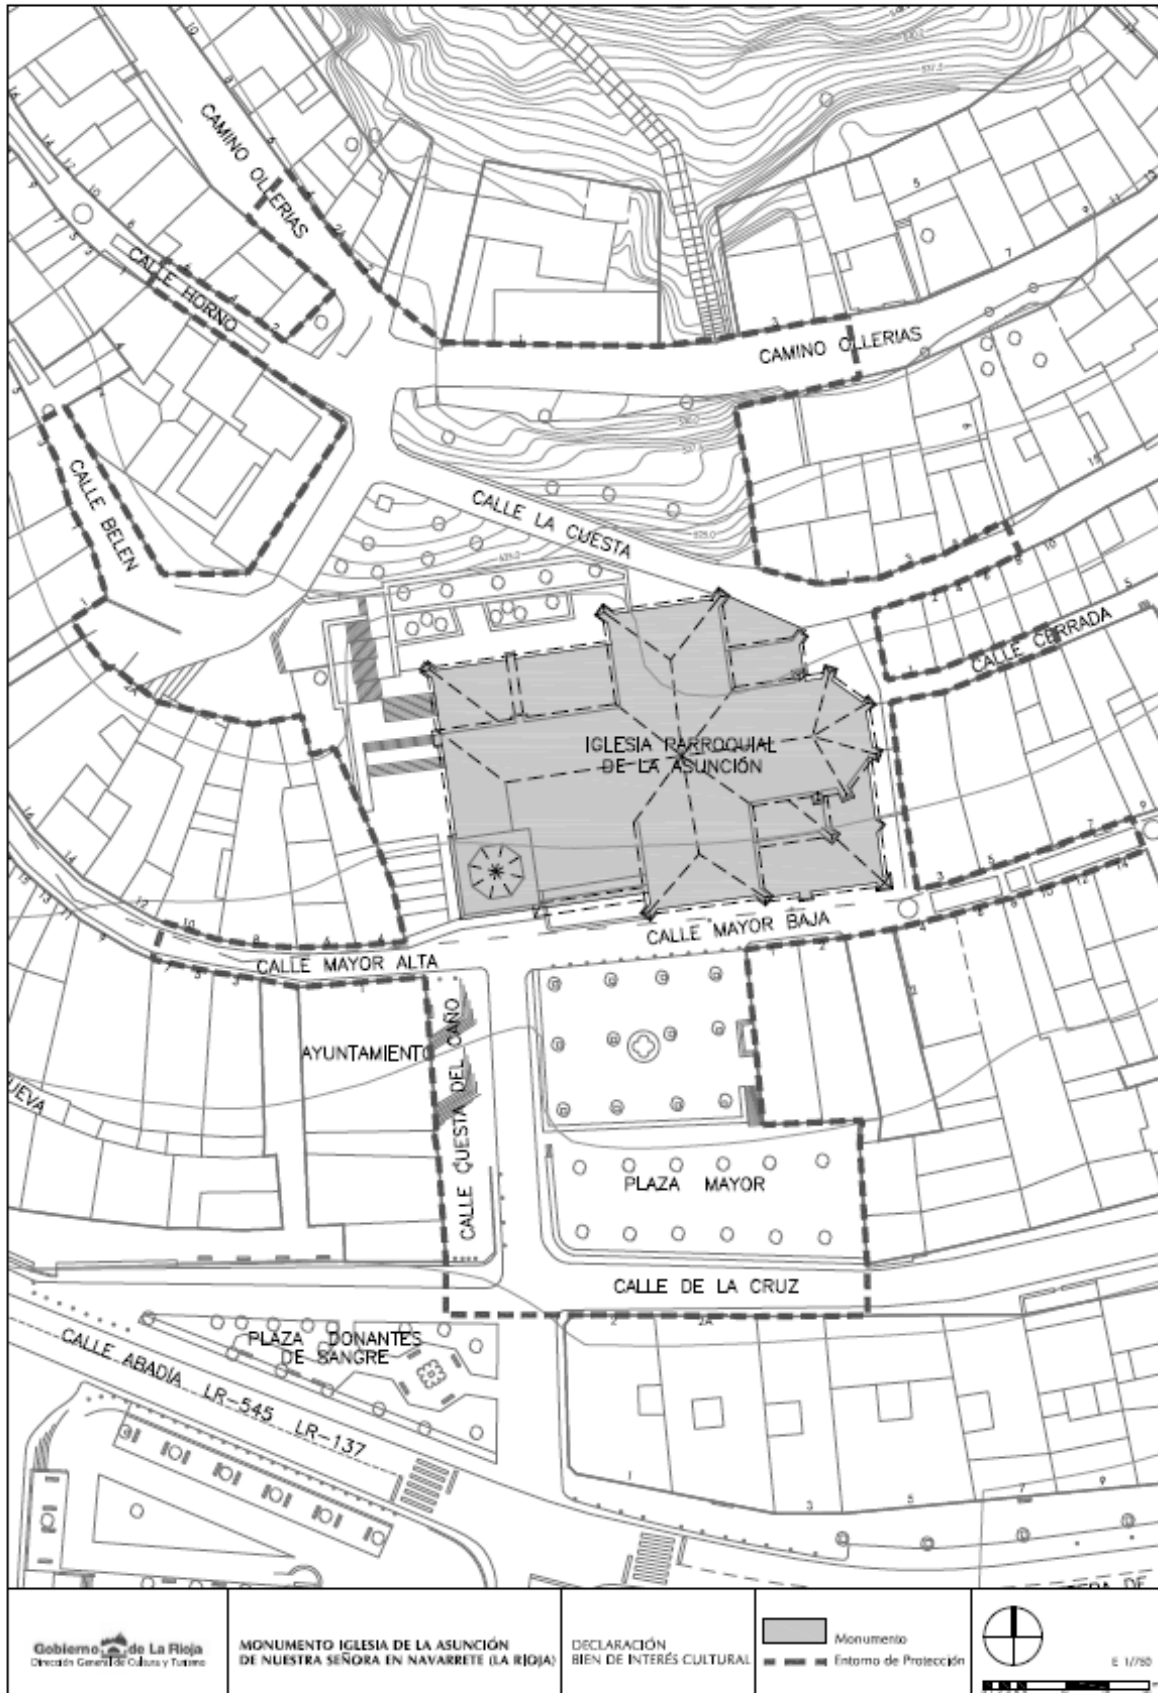
El perímetro de delimitación del BIC comprende una superficie de 7773 m<sup>2</sup>, de los que 1800 m<sup>2</sup> corresponden al Monumento. Esta línea delimitadora coincide con las alineaciones

La afección se estima sobre cada una de las fachadas de las parcelas o inmuebles colindantes con esta línea, así como sobre el espacio intermedio de vial público (5.973 m<sup>2</sup>): viario, espacio libre, zona verde y plaza, e incluso sobre dos parcelas aisladas existentes en el interior.

Este entorno de protección incluye de forma parcial las manzanas edificatorias y viales o espacios libres de las calles:

Camino Ollerías: Manzana catastral 61786.  
Calle Horno: Manzana catastral 61783.  
Calle La Cuesta: Manzana catastral 62781.  
Calle Belén: Manzanas catastrales 61782 y 60786.  
Calle Cerrada: Manzana catastral 62788.  
Calle Mayor Alta: Manzanas catastrales 61744 y 61772.  
Calle Mayor Baja: Manzanas catastrales 62774 y 62772.  
Plaza Mayor: 60757.  
Calle de La Cruz: Manzana catastral 62771.

Esta delimitación se refleja gráficamente en el plano del apartado E).

En la documentación adjunta se relacionan el listado de las parcelas, edificios e inmuebles incluidos en esta área delimitada como entorno de protección, de acuerdo con la definición gráfica desarrollada en el Plano 03.
