- 14597** *Resolución de 9 de mayo de 2023, de la Dirección General de Patrimonio Cultural, de la Consejería de Cultura, Educación, Formación Profesional y Universidades, por la que se incoa el procedimiento para declarar bien de interés cultural el Pazo de Lourizán, situado en el término municipal de Pontevedra.*

Descripción del bien

1. Denominación: Pazo de Lourizán.
2. Localización:
 - Provincia: Pontevedra.
 - Ayuntamiento: Pontevedra.
 - Parroquia: Santo André de Lourizán.
 - Lugar: Agrovello.
 - Coordenadas geográficas: UTM (ETRS 89 y huso 29): X: 527.577, Y: 4.695.303.
 - Referencia catastral: 36900A021000020001WF.

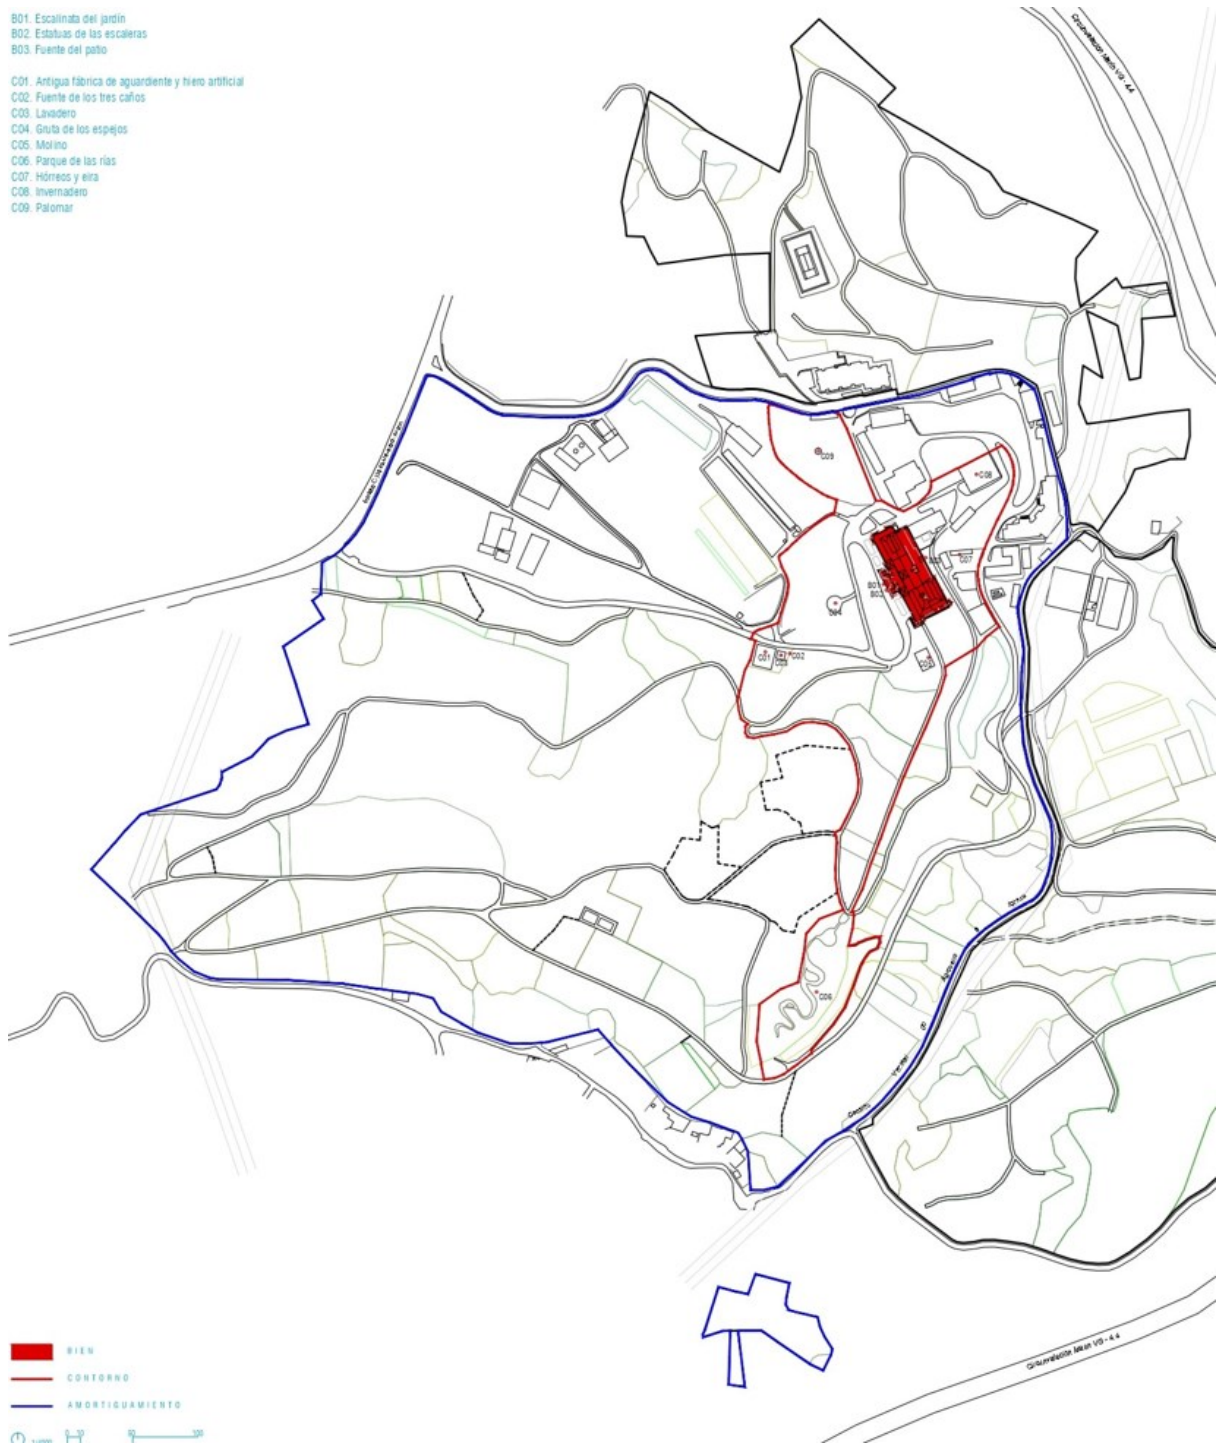
4. Planimetría:

- B01 Escalinata del jardín
- B02 Estatuas de las escaleras
- B03 Fuente del patio

- C01 Antigua fábrica de aguardiente y hieno artificial
- C02 Fuente de los tres caños
- C03 Lavadero
- C04 Grotto de los espejos
- C05 Molino
- C06 Parque de las rías
- C07 Hórreos y eira
- C08 Invernadero
- C09 Palomar
